# 自宅をマンション併用住宅に建て替え

只今工事中！

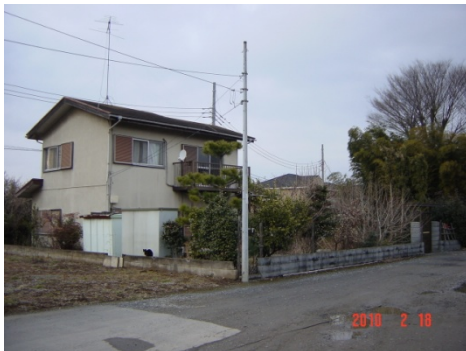
引っ越し完了し、解体工事着工前。

区画整理が進行し廻りの土地より 30 c mほど低い状態になっています。

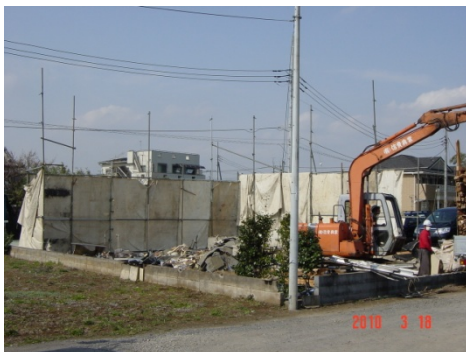
解体工事も進みもうすぐ更地です。

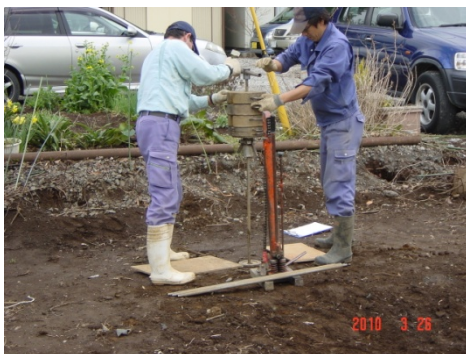
更地になったところで、地盤調査。

スエーデン式で、5か所計測しました。

地盤調査の結果で構造計算を実施。

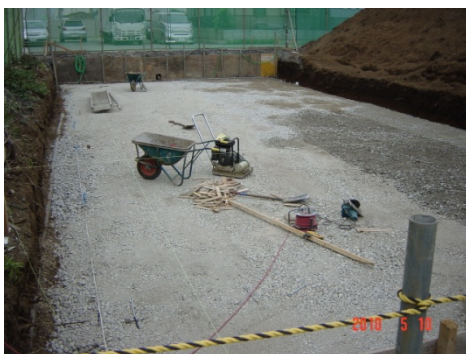
優良地盤なのでべた基礎で基礎施工。
