浴槽だけ
取替
えました。

タイル貼りの洗
い場と腰壁は、
うまく残しました

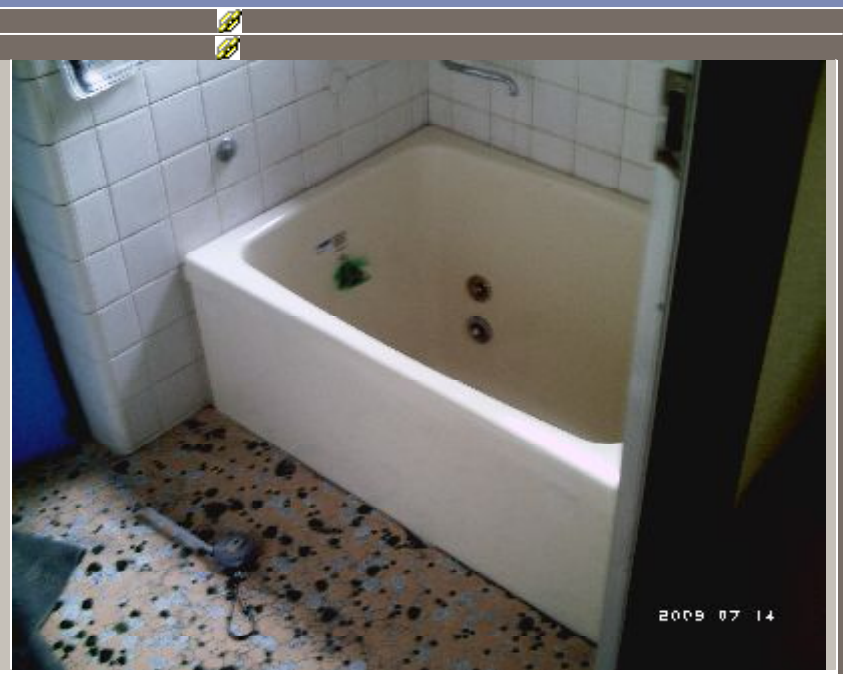
また2口の給湯
追いだき部分は
新品に交換です

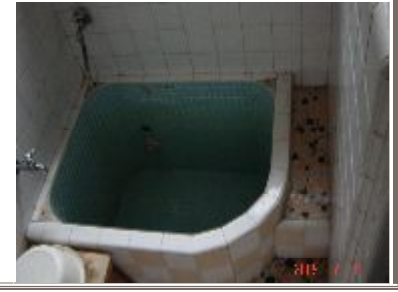
もう40年以上使っていたタイル貼りの浴槽です。
目地が剥がれ水がしみ込んでタイルが剥離していま
した。
浴槽撤去後も土台はおろか、下地はシッカリしていま
した。
昔は、良い仕事してます。
